BOUWTECHNO-RAPPORT

Nadere toelichting Bouwtechnische keuring:**ALGEMEEN:**

Gekeurd object betreft een vrijstaande woning. De algehele onderhoudstoestand kan als voldoende worden omschreven.

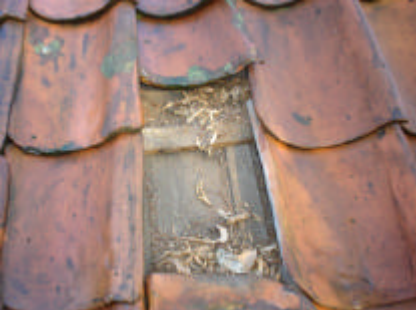
<p>Vervuiling verhindert de ventilatie.</p>

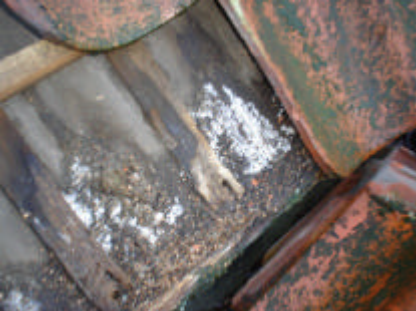
<p>Houtrotaantasting dakvoet rechtsachter.</p>

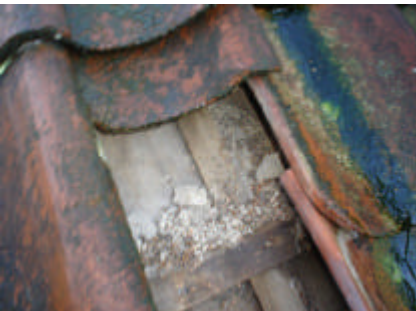
<p>Actieve houtvernielers rechtsvoor onder dakhuislijn.</p>	* 5/6 ?	<p><u>OPMERKINGEN:</u> Betreft: ongeïsoleerd dakbeschot. - Onder de pannen op het beschot ligt veel gruis, stof en nestmateriaal waardoor beschot en latten klam aanvoelen. Reinigen, zelfwerk – kosten niet begroot. Zie opmerkingen bij 3.3 schuine daken. - Onderlinge krimp houten beschot vermindert de sterkte. - Plaatselijk verspreid oude droge leksporen. - ! Houtvernielers (houtworm) extern rechtsonder dakhuis. Zie tevens opmerkingen/toelichting bij 1.8 binnenwanden m.b.t. houtvernielers. - ! Kilgootaansluiting rechtsachter voorzien van asbesthoudende stroken. Kosten verhogende factor bij werkzaamheden hieraan. - ! Houtrotaantasting dakbeschot tgv inwatering dakvoet rechtsachter. Vervangen, kosten meegenomen bij 3.3 schuine daken.</p> <p><u>TOELICHTING:</u> Het isoleren aan de binnenzijde is goed mogelijk mits de ruimte tussen het dakbeschot en de isolatie voldoende geventileerd wordt en aan de warme zijde een dampremmende laag (folie) wordt toegepast.</p> <p><u>HERSTELWERKZAAMHEDEN:</u></p> <p>Nader onderzoek omtrent omvang en bestrijding houtvernielers aanbevolen.</p>	n.b.

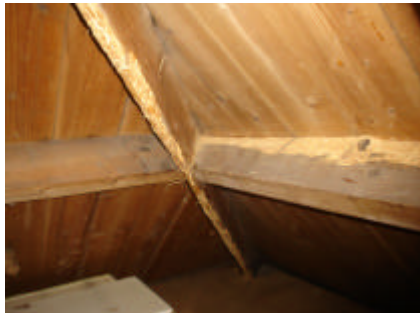
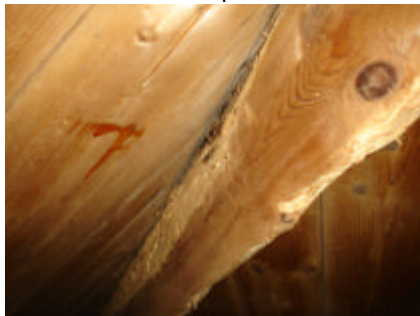
1.3 Kapconstructie.

Behandelde boktorsporen.

- Behandelde boktorsporen tpv kap zolder zichtbaar.
- Kap behandeld tegen houtvernielers in 1997, tijdens opname hier geen activiteit waargenomen. Zie mededelingen vooraf m.b.t. garantie en punt 1.2 dakbeschot en punt 1.8 binnenwanden.
- Plaatselijk lichtinval hoekkepers. Zie opmerkingen bij 3.3 schuine daken.

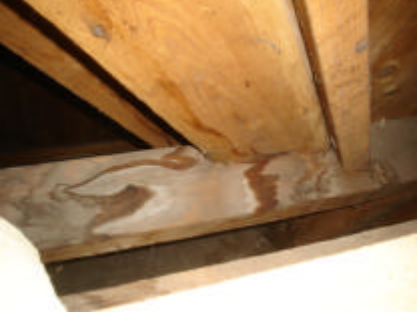
<p>Lekkage onder kilgoot dakhuis.</p>

Rubriek	Hoofdstuk bouwdeel	W	Korte omschrijving werkzaamheden	Kosten
Interieur	1.4 Dakkapel(len).	* 6	Vervangen kilgootjes en zinken dakvoet – dakrandbeschermers.	1.950,00

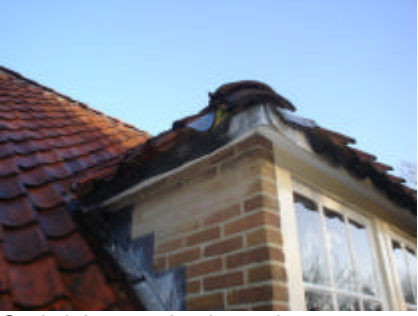
<p>Oud zink en onthechte nok- en hoekkepervorst.</p>

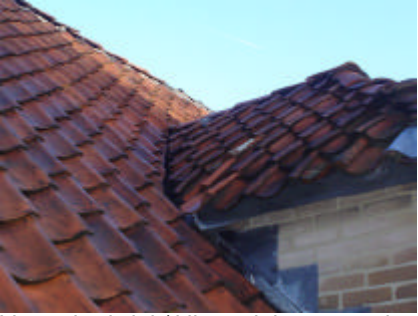
<p>Verouderd zink/ kil- en dakvoetstrook.</p>	<p>* 6</p>	<p><u>OPMERKINGEN:</u> Betreft: 2 dakhuisjes tpv linker- en rechterdakvlak. Constructieve opbouw vanwege aftimmeringen niet in voldoende mate te inspecteren.</p> <ul style="list-style-type: none"> - ! Zinken kilgootjes zijn verouderd (intern lekkagesporen). - Zinken dakvoet – dakrandbeschermers sterk verouderd. - Zie tevens overige van toepassing zijnde rubrieken. <p><u>HERSTELWERKZAAMHEDEN:</u> Vervangen kilgootjes en zinken dakvoet – dakrandbeschermers.</p>	<p>1950,00</p>
<p>1.5 Dakraam(en) - lichtkoepel(s). <i>In- en exterieur, inclusief aansluitingen in het dakvlak.</i></p>

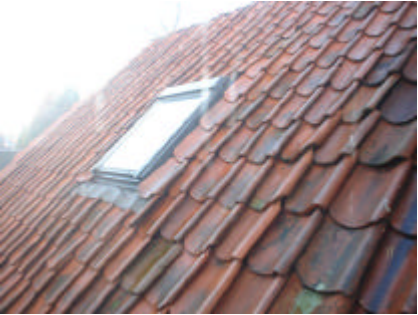
<p>Opstaande loodaansluitingen.</p>	<p>6/7</p>	<p><u>OPMERKINGEN:</u> Betreft: 4 Velux dakramen.</p> <ul style="list-style-type: none"> - Sluitmechanisme gangbaar maken, zelfwerk. - Deels hooggeplaatst, gebruiksonvriendelijk. <p><u>HERSTELWERKZAAMHEDEN:</u> Onderloodaansluitingen uitdrijven en pannen “afsnuiten”.</p>	<p>250,00</p>

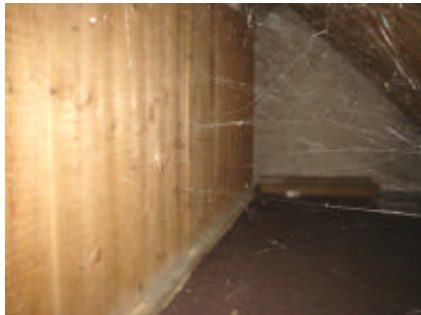
<p>Houtvernielers (houtworm) schotdelen vloeraansluiting.</p>	<p>* 6/7 ?</p>	<p><u>OPMERKINGEN:</u> Wandafwerkingen: beplating, gipsplaten, behang, houten delen, schrootjes lambrisering en tegels.</p> <ul style="list-style-type: none"> - Plaatselijk hol klinkend stucwerk. - Plaatselijk krimpseur. Behoeft constructief geen herstel. - ! Actieve houtvernielers aangetroffen in de schotdelen – vloeraansluiting rechtsvoor (verdieping). - Plaatselijk gebruikssporen wanden. Opwaarderen naar eigen wens en idee, zelfwerk. - Garageruimte niet geïnspecteerd. - Zie tevens mededelingen vooraf. <p>Nader onderzoek geldt voor alle overige houten onderdelen van het pand. Indruk van de bouwkundige: voldoende strak en stabiel.</p> <p><u>HERSTELWERKZAAMHEDEN:</u></p> <p>Nader onderzoek omtrent omvang en bestrijding houtvernielers aanbevolen.</p> <p><u>TOELICHTING HOUTVERNIELERS:</u> Houtvernielers o.a. gewone houtworm, bonte knaagkever, boktor of zwamvorming (huiszwam, kelderzwam), kunnen hun sporen in de woning achterlaten. Van deze aantastingen is de gewone houtworm de meest voorkomende en de minst schadelijke. Deze aantasting brengt zelden de stabiliteit van de constructie in gevaar (tenzij anders omschreven) en is goed met veilige gifstoffen te behandelen. De aanwezigheid van de overige houtvernielers is niet altijd in voldoende mate vast te stellen, aangezien deze zich gedurende jarenlange perioden net onder het houtoppervlak ophouden en doordat ze minder talrijk zijn en hun aanwezigheid minder snel in het oog loopt. Herstel is veelal goed mogelijk, doch de kosten zijn sterk afhankelijk van de omvang en de plaats van aantasting en derhalve niet in te schatten. Dit dient beslist door gespecialiseerde bedrijven nader te worden onderzocht en behandeld te worden, waarbij een goede garantie op hernieuwde aantastingen (5 jaar of langer) afgegeven dient te worden. Deze 5 jaar is gebaseerd op de cyclustijd van de larven. Het gebruikte bestrijdingsmiddel blijft echter veel langer werkzaam. Bestrijdingsbedrijven aangesloten bij N.V.O. (Nederlandse Vereniging van Ongediertebestrijding) geven een garantie van 5 jaar. Telefoonnummer NVO : 070 – 750 31 00. Website: www.ongedierte.nl. Binnen die termijn dient elke hernieuwde aantasting zonder enige kosten te worden bestreden. Let bij het uitbrengen van offertes er op dat de te gebruiken middelen met werkbare stoffen en toelichtingsnummers zijn vermeld. Kosten specialistisch onderzoek zijn niet begroot.</p> <p><u>TOELICHTING PLEISTERWERK:</u> Bij werkzaamheden aan de wanden rekening houden met herstelwerk aan de onderliggende afwerkingen.</p>	<p>n.b.</p>

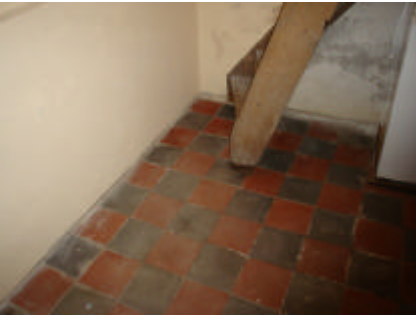
<p>Vochtsporen kelderruimte.</p>	5/6	<p><u>OPMERKINGEN:</u></p> <ul style="list-style-type: none"> - Droog ten tijde van de opname. - Ongelijkheid en zoutbloei estrikvloer, onthechting sauswerk wanden. Behandelen, zelfwerk. - ! Vochtplek vloer en trapboomaansluiting kelder (waterdichtheid mogelijk niet voldoende). Zie tevens mededelingen middels vragenlijst vooraf. - ! Plafondplaatje rondom rioolafvoer, mogelijk asbesthoudend. Kosten verhogende factor bij werkzaamheden hieraan. <p><u>HERSTELWERKZAAMHEDEN:</u></p> <p>Opwaarderen kelderruimte naar eigen wens en idee aspirant kopers.</p>	n.b.

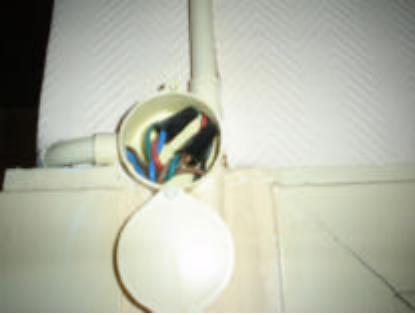
<p>Verkeerde kleuren door elkaar gebruikt.</p>	* 6/7 ?	<p><u>OPMERKINGEN:</u> Slechts visueel te beoordelen. Installatie is niet getest. Een erkend installateur kan u middels een inspectie volgens de geldende voorschriften een gedetailleerd inzicht geven van de kwaliteit van de elektrische installatie.</p> <p>Aantal groepen : 10 Verzegeling Nuts kasten in orde : ja Aardlekschakelaar : ja Aarding zichtbaar aanwezig : ja Hoofdschakelaar : ja Hoog en laag tarief meter : ja</p> <ul style="list-style-type: none"> - Opbouw leidingen. Kosten verhogende factor bij werkzaamheden hieraan. - ! Plaatselijk kunststof kleurcodes door elkaar gebruikt. - Verouderde schakelmateriaal. Vervangen naar eigen wens en idee aspirant kopers. kosten niet begroot. <p><u>HERSTELWERKZAAMHEDEN:</u></p> <p>Advies: nader onderzoek/controlle waarborginstallateur i.v.m. door elkaar gebruikte kleurcodes.</p>	n.b.

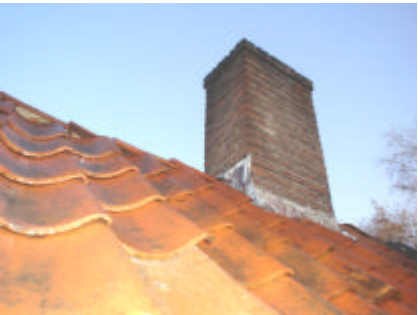
<p>Plaatselijk uitgespoelde voegen en onthechte loodaansluiting.</p>	* 6/7	<p><u>OPMERKINGEN:</u> <i>De openhaard/houtkachel is niet op werking getest. Ook kan visueel niet worden vastgesteld of de openhaard/houtkachel op een daarvoor geëigend schoorsteenkanaal is aangesloten. Het is middels een visuele inspectie niet vast te stellen of schoorsteen- en ventilatiekanalen voldoen aan de gestelde normen. Tevens zijn de kanalen niet aan de binnenzijde te inspecteren. Geadviseerd wordt de schoorsteenkanaal welke in gebruik zijn t.b.v. de veiligheid en i.v.m. brand- en opstalverzekering periodiek te laten vegen door een erkend bedrijf.</i></p> <p>Betreft: 2 gemetselde schoorstenen t.b.v. inzet openhaard en cv-ketel. Betreft: dakdoorvoer t.b.v. de mechanische ventilatie. Kanalen zijn inwendig niet te beoordelen, mogelijk asbesthoudend.</p> <ul style="list-style-type: none"> - Onthechte loodaansluitingen en plaatselijk uitgespoelde voegen kopse bovenzijde (achterste schoorsteen). Repareren tijdens werkzaamheden schuin dak, zie opmerkingen bij 3.3 schuine daken. - Geen opmerkingen m.b.t. voorste schoorsteen inclusief loodaansluitingen. <p>Een erkend schoorsteenveger c.q. plaatselijke brandweer kan u middels een inspectie volgens de geldende richtlijnen een gedetailleerd inzicht geven m.b.t. de gesteldheid van de rookkanalen.</p> <p><u>ADVIES/TOELICHTING SCHOORSTENEN</u> Indien visueel lekkages waarneembaar zijn, wordt hiervan uiteraard melding gedaan. Helaas is niet elke schade aan rookgasafvoerkanalen zowel intern als extern zichtbaar. Laat derhalve rookgasafvoerkanalen die u in gebruik neemt eerst vegen en controleren op gasdichtheid (rookproef) door een deskundig bedrijf. Sluit hierbij een zgn. veegcontract af voor jaarlijks vegen van de kanalen en vraag om een veegbewijs voor de brandverzekering. Kosten niet begroot. Wanneer er zich asbesthoudend materiaal in de rookkanalen bevindt adviseert de patroonbond om de rookkanalen niet meer te vegen. Voor informatie ASPB tel: 0497 – 55 60 02. Website: www.aspb.nl.</p>

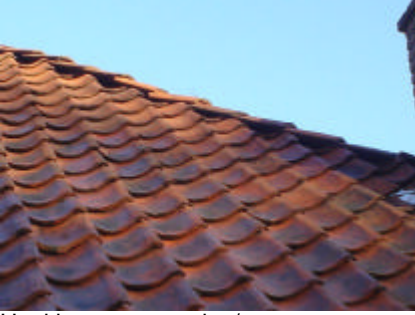
<p>Hoekkepervorsten los/vast.</p>

1.5 Dakraam(en) - lichtkoepel(s).	6/7	Onderloodaansluitingen uitdrijven en pannen "afsnuiten".	250,00
Exterieur	3.3 Schuine daken.	5/6	Diverse reparatie- en vervangingswerkzaamheden uitvoeren aan pannen en dakbeschoot.	5.200,00

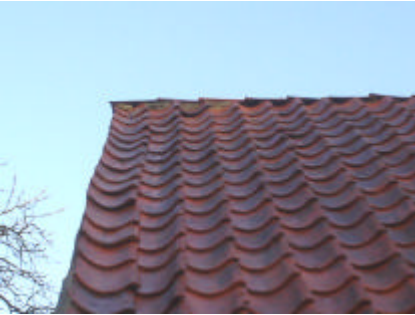
<p>Nokvorsten los/vast en onthechte/gemortelde gevelpannen.</p>

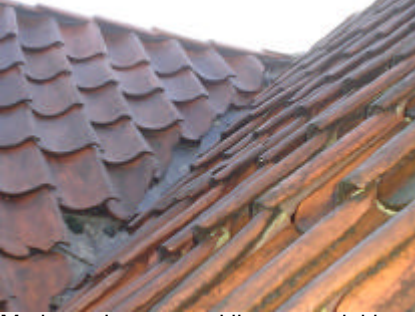
<p>Matige scheerpan – kilgootaansluiting en deels asbesthoudende plaat.</p>

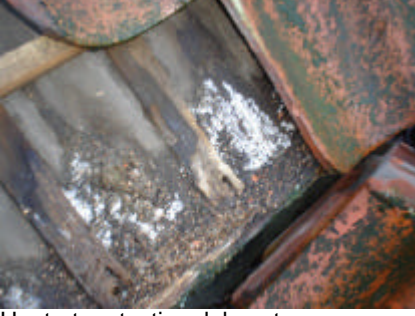
<p>Houtrotaantasting dakvoet rechtsachter.</p>	5/6	<p><u>OPMERKINGEN:</u> Betreft: keramische pannen, type Oude Holle pannen.</p> <ul style="list-style-type: none"> - Levensduur van de pannen is 60 tot 90 jaar, afhankelijk van zijn omgeving. - Nok- en hoekkepervorsten en gemortelde gevelpannen los/vast. - ! Matige scheerpan – kilgootaansluitingen en deels asbesthoudend plaatmateriaal toegepast. Kosten verhogende factor bij werkzaamheden hieraan. - Beschadigde pannen. Vervangen. - Verspreid licht beschadigde pannen. Behoeft geen direct herstel. - Scheefliggende en plaatselijk weggezakte pannen. - Contactplekken panlat – panneus en dakbeschoot vervuiling. - ! Enkele afwijkende soort pannen en houtrotaantasting dakvoet – panlatten rechtsachter. Vervangen/herstellen. - Zie opmerkingen bij 1.2 dakbeschoot. <p><u>HERSTELWERKZAAMHEDEN:</u> Diverse reparatie- en vervangingswerkzaamheden uitvoeren aan pannen en dakbeschoot.</p> <p>Rekening houden met uitvoeren groot onderhoud.</p> <p><u>TOELICHTING:</u> Op de meeste Nederlandse schuine daken bevinden zich keramische dakpannen. In de loop der tijd zijn vele modellen gebruikt, met elk hun eigen kwaliteiten en kenmerken. De vorm, textuur en kleur van de pannen is van grote invloed op het karakter en de uitstraling van de woning. Waarschijnlijk hebben de dakpannen in relatie tot ander soortige dakbedekkingen in Nederland de langste levensduur. Met name de oudere modellen laten nogal eens wat doorslaand vocht zien, hetgeen weinig kwaad kan, wanneer het dakbeschoot door de aanwezige ventilatie onder de pannen snel genoeg weer kan drogen. In de loop der jaren verzamelt zich onder de pannen vuil en nestmateriaal, dat de ventilatie verhindert. Veel dakpannen moeten dan ook na 70 tot 90 jaar worden herlegd en schoongemaakt om de ventilatie onder de pannen te waarborgen. Afgeschilderde en slechte pannen dienen gelijk uitgewisseld te worden. Indien u overweegt uw dak van binnenuit te isoleren, dient u zich te realiseren dat de buitenzijde dan in veel gevallen ook aangepast zal moeten worden (aanbrengen van een 2e waterkering onder de panlatten oftewel een onderdakfolie).</p>	5200,00 n.b.

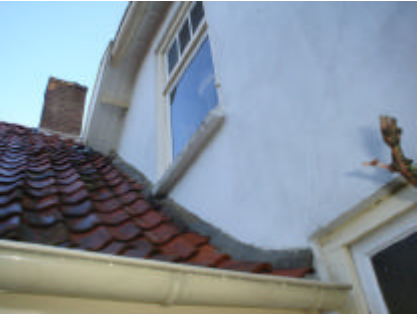
<p>Gemortelde gevel – dakaansluiting.</p>	<p>6/7</p>	<p><u>OPMERKINGEN:</u> Betreft: loodwerk van schoorstenen/dakhuisjes en muurlood van dakaansluitingen.</p> <ul style="list-style-type: none"> - Lood verwerking. - Plaatselijk opstaande loodaansluitingen/loodloketten. - ! Dak – gevelaansluiting midden achter uitgevoerd middels specie, intern droog vochtspoor gordingbalk - tussengootaansluiting. - Zie tevens opmerkingen bij 3.2 schoorstenen en 3.7 goten. <p><u>HERSTELWERKZAAMHEDEN:</u></p> <p>Advies: specie vervangen door loodloketten met voetlood en terugkloppen opstaande loodaansluitingen/loodloketten.</p> <p><u>TOELICHTING:</u> Loodwerk dient in meterstukken met een overlap van circa 5 à 10 centimeter te zijn aangebracht. Indien loodwerk in langere lengtes zijn aangebracht, veroorzaakt dit door lineaire uitzettingen en krimp scheurvormingen. Ook de dikte van het loodwerk (minimaal 15-18 ponds) is van belang. Muurlood wat echter te breed is (bijvoorbeeld bij platte daken) en op het platdak ligt, veroorzaakt capillaire werking (opzuigen vocht). Smaller snijden is hiervoor een oplossing.</p>	<p>850,00</p>

3.5 Loodaansluitingen.	6/7	Advies: specie vervangen door loodloketten met voetlood en terugkloppen opstaande loodaansluitingen/loodloketten.	850,00
	3.6 Dakoverstekken – boeiboorden.	6	Vervangen aangetaste delen.	650,00

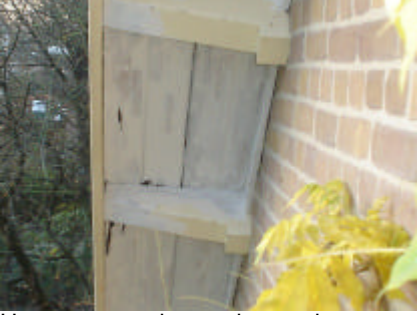
<p>Houtrotaantasting tgv inwatering.</p>

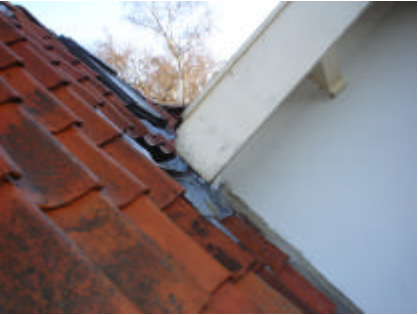
<p>Houtrotaantasting boeideel – dekljst.</p>	<p>6</p>	<p><u>OPMERKINGEN:</u> Betreft: overstekken eindgevels</p> <ul style="list-style-type: none"> - Houtrotaantasting onderplanken linksvoor. - Houtrotaantasting nadien aangebrachte hechthouten voorboei en dekljst midden achter. <p><u>HERSTELWERKZAAMHEDEN:</u></p> <p>Vervangen aangetaste delen.</p>	<p>650,00</p>

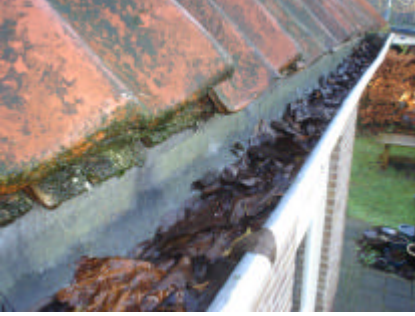
<p>Verouderd zink.</p>

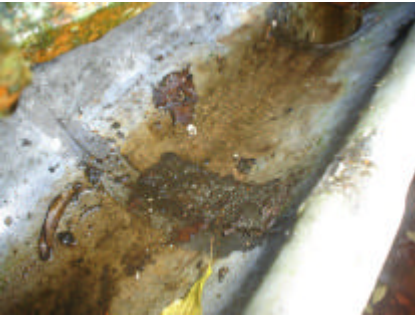
<p>Noodreparatie zinken goot.</p>

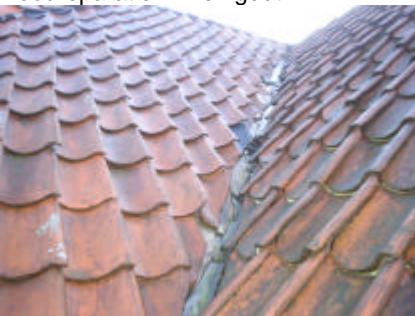
<p>Zink verwerking kilgoot.</p>	<p>* 5/6</p> <p><u>OPMERKINGEN:</u> Betreft: zinken en kunststof mast/kilgoten en tussengoten. - ! Zinken goten voor het merendeel irt. leeftijd en levensduurverwachting (20 tot 25 jaar) einde economische levensduur, plaatselijk noodreparaties. - ! Intern vochtsporen onder kilgoot dakhuis. Vervangen, zie opmerkingen bij 1.4 dakkapel m.b.t. kosten.</p> <p><u>HERSTELWERKZAAMHEDEN:</u></p> <p>Zinken goten vervangen op termijn. Kostenindicatie n.s. €2600,-.</p> <p><u>ADVIES/TOELICHTING GOTEN:</u> Zinken goten hebben bij normaal onderhoud een levensduur van circa 20 tot 25 jaar. Hierna treedt m.b.t. zinken goten materiaalveroudering op en is herstel op de traditionele wijze (solderen) zeer beperkt mogelijk. Hebben de goten deze leeftijd bereikt, zijn lekkages enkel maar te herstellen met noodvoorzieningen; o.a. plakkers.</p>	<p>n.b.</p>

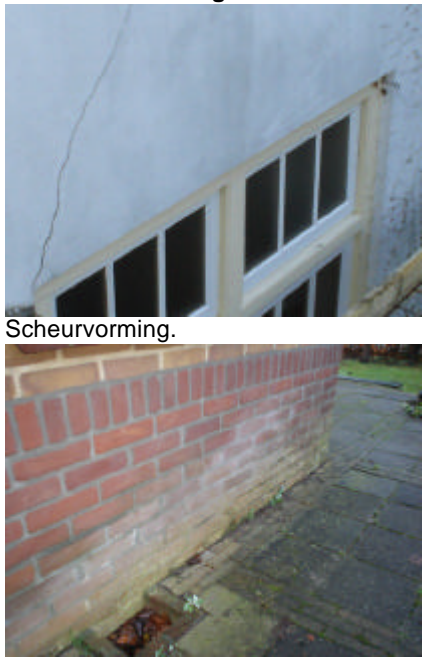
<p>Scheurvorming.</p> <p>Plaatselijk ontbrekende voegen.</p>	7	<p><u>OPMERKINGEN:</u> Betreft: steensmuur met platvol voegwerk.</p> <ul style="list-style-type: none"> - Gevels zijn gereinigd en opnieuw gevoegd. - ! Scheurvorming tpv achterzijde gevelopening. - Plaatselijke lichte spanningsscheuren waarneembaar. Behoeft constructief geen herstel. - Ontbrekend en plaatselijk onthecht voegwerk achter op maaiveldhoogte. Repareren. - Gedeelte rechtsachter in spouw uitgevoerd. <p><u>HERSTELWERKZAAMHEDEN:</u> Scheurvorming tpv de achterzijde ophakkenen aankeggen en repareren voegwerk op maaiveldhoogte.</p>	350,00

4.2 Gevels - voegwerk.	7	Scheurvorming tpv de achterzijde ophakkenen aankeggen en repareren voegwerk op maaiveldhoogte.	350,00
	4.3 Buitenkozijnen.	* 6/7	Vervanging c.q. deelreparatie uitvoeren tpv de aangetaste delen, vervangen espagnoletten, aanbrengen condens afwateringsgatjes en omtrekspeling slepende delen aanpassen.	2.000,00

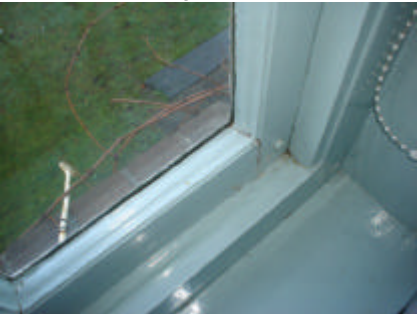
<p>Inwatering draairaam.</p>

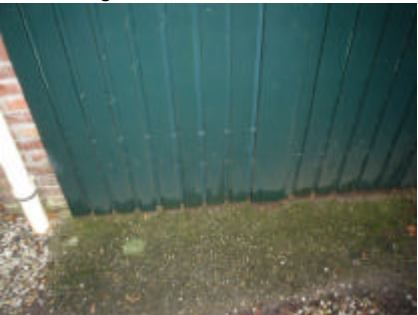
<p>Houtrotaantasting garagedeur.</p>

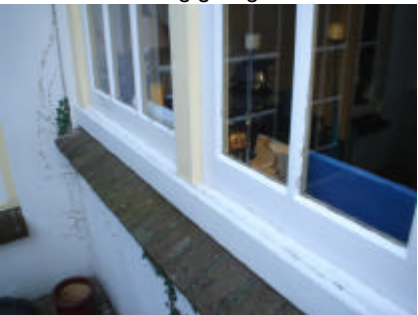
<p>Uitgestukte kozijnonderdelen.</p>	<p>* 6/7</p>	<p><u>OPMERKINGEN:</u> In de isolerende beglazing is geen lekkage zicht- en/of herkenbaar, anders dan genoemd; deze is mogelijk door vervuiling en/of de weersomstandigheden moeilijk herkenbaar of vast te stellen (en geeft derhalve geen garanties). Met name bij ouder glas neemt de kans op lekkage toe, dit kan zich spontaan openbaren in de vorm van condens en/of kalkaanslag. Indien er bij isolerende beglazing geen ventilerende glaslatten zijn toegepast, kan dit de levensduur van het glas en tevens het houtwerk beperken.</p> <p>Betreft: enkele en glas -in-lood beglazing.</p> <ul style="list-style-type: none"> - Hang- en sluitwerk onvoldoende in relatie tot inbraakpreventie normering Veilig Wonen. - Plaatselijk craquelé stopverf. Bewerken irt. schilderwerk. - De navolgende onderdelen vertonen aantastingen/houtrot en komen voor vervanging c.q. deelreparatie in aanmerking: <ul style="list-style-type: none"> - deels slaapkamerkozijnen verdieping achter inclusief de verouderde ramen; - garagedeuren. - Tweetal espagnoletten slaapkamer achter werken niet. - Plaatselijk ontbrekende condens afwateringsgaatjes in de kozijnen. - Plaatselijk slepende onderdelen. - Plaatselijk verwijderingen roede zichtbaar. - ! Gerepareerde/opgestopte delen op termijn kosten verhogende factor. <p><u>HERSTELWERKZAAMHEDEN:</u> Vervanging c.q. deelreparatie uitvoeren t.p.v. de aangetaste delen, vervangen espagnoletten, aanbrengen condens afwateringsgaatjes en omtrekspeling slepende delen aanpassen. Eventueel dubbele beglazing aanbrengen.</p> <p><u>ADVIES/TOELICHTING:</u> Hang- en sluitwerk vervangen/aanpassen aan huidige normering Veilig Wonen in overleg met Regio politie. Inbraakpreventie is sterk afhankelijk van eigen wensen en behoeftes. Kosten niet begroot. Bij plaatsing ongeventileerde beglazing risico verhogende factor met betrekking tot niet zichtbare aantastingen houtwerk. Glaslatten vormen belemmerende factoren m.b.t. goed inspectie onderliggend kozijnhout. Houtrot is niet altijd visueel waarneembaar, met name bij geschilderde onderdelen, wanneer de houtrot van binnenuit komt. De expansie van houtrot kan snel gaan, vooral bij een temperatuur boven de 5 °C in combinatie met een hoge luchtvochtigheidsgraad. Bij toepassing van enkele beglazing in kozijnen, ramen en deuren zijn aantastingen mogelijk t.g.v. vocht (condensatie). Het repareren van kozijnen betekent vaak uitstel van vervanging. Afhankelijk van de kwaliteit van de reparaties dienen de kozijnen meestal binnen 5-10 jaar alsnog te worden vervangen.</p>	<p>2000,00</p> <p>n.b.</p>

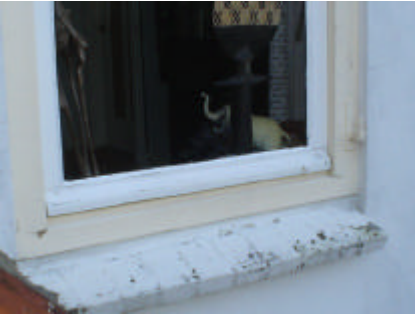
<p>Verouderd verfwerk.</p>

4.7 Schilderwerken.	6/7	Buitenschilderwerk behandelen waar nodig inclusief de vervangende delen en herstellen beglazingskit.	1.560,00
Installaties				
Totaal incl. btw				12.810,00

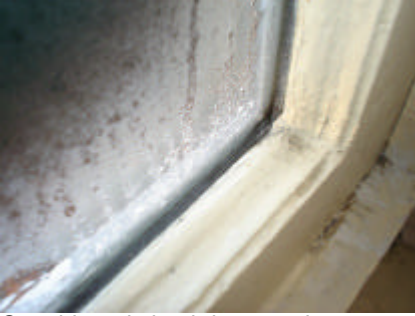
<p>Onvoldoende hechting met de beglazing.</p>

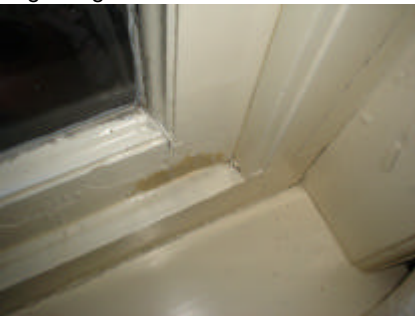
<p>Schraal binnenverfwerk.</p>	6/7	<p><u>OPMERKINGEN:</u> Beoordeling van het buitenschilderwerk is een moment opname. Binnenverfwerk is mede bepalend voor de kwaliteit van het buitenschilderwerk en het tussenliggende houtwerk.</p> <ul style="list-style-type: none"> - Binnenverfwerk van de buitenkozijnen plaatselijk onvoldoende hechting met de beglazing, (inwateringsgevoelig) en plaatselijk onthecht tgv condensatie en deels ontbrekende beglazingskit. Herstellen. - Buitenschilderwerk plaatselijk schraal, dof en onthecht. Behandelen. <p>Verfwerk kan eventueel via zelfwerk uitgevoerd worden.</p> <p><u>HERSTELWERKZAAMHEDEN:</u> Buitenschilderwerk behandelen waar nodig inclusief de vervangende delen en herstellen beglazingskit.</p> <p><u>TOELICHTING:</u> De in de gevels aanwezige kozijnen, ramen en deuren alsmede betimmeringen moeten zowel aan de buitenzijde als ook aan de binnenzijde tot op het glas door een dichte ademende verflaag beschermd zijn. De meeste dekkende producten hebben een onderhoudsfrequentie van 4 tot 6 jaar, voor transparante producten moet u rekening houden met een standtijd van slechts 1 à 2 jaar. Met name voor grote objecten is het raadzaam om met een schildersbedrijf een onderhoudscontract af te sluiten om jaarlijks het schilderwerk na te lopen en daar waar nodig bij te werken. Als u zelf gaat schilderen dient u onderstaande regels in acht te nemen om een goed resultaat te bereiken: Stopverf en beglazingskit moeten vrij zijn van barsten en goed vastzitten aan beglazing en hout om inwatering en rotting te voorkomen. Gebruik uitsluitend overschilderbare kitsoorten. Isolerende beglazing is in het begin vaak ongeventileerd en met ongeschikte kitsoorten gezet, hetgeen tot visueel niet zichtbare aantastingen kan leiden. Om een goede hechting te waarborgen dient de ondergrond goed te worden ontvet en zo nodig ontdaan te worden van slecht hechtende oude verflagen. Kaal gekomen houtwerk eerst goed voorbehandelen, en zeer spaarzaam met een twee componenten vuller voorzetten (zie verffoorschriften verffabrikant). Verf op waterbasis. Elke professionele schilder moet volgens de wet watergedragen verf gebruiken bij binnenschilderwerk, vanaf januari 2000 is oplosmiddelverf verboden bij binnenschilderwerk. Dit wil zeggen dat muurverf maximaal 60 gram VOS (= Vluchtige Organische Stoffen) per liter verf en lak maximaal 100 gram VOS per liter verf mag bevatten. Oplosmiddelen zijn giftig; ze veroorzaken onder andere hersenschade. Er zijn diverse producten op waterbasis verkrijgbaar, deze zijn te herkennen aan het etiket waarop "Geen/zeer weinig oplosmiddel, voldoet voor professioneel gebruik aan ARBO" staat vermeld. Werken met verf op waterbasis neemt nog wel een paar voorzorgsmaatregelen met zich mee; bescherm de huid en ogen en spoel verfbreng niet door de gootsteen of het toilet. Vaste delen laten bezinken en afvoeren als chemisch afval. Watergedragen verf droogt sneller en geeft minder stankoverlast. De verf is transparanter, er zijn geen vul- en kleurstoffen in verwerkt wat inhoud dat er meer aandacht besteed dient te worden aan het voorbereiden van de ondergrond. Het te schilderen oppervlak moet eerst heel goed worden ontvet, water hecht namelijk niet aan vet. Watergedragen verf is duurzamer, de verf gaat wel 20% langer mee dan oplosmiddelverf en het glansbehoud, de kleurvastheid en de elasticiteit is beter. Watergedragen verf op een onderlaag van een oplosmiddelrijke verf aanbrengen kan wel, dit geeft echter geen optimaal resultaat. Het beste is om de oude verflagen te verwijderen en een nieuw systeem op te zetten. Watergedragen verf is ook prima toe te passen voor buitenschilderwerk.</p>	1560,00
